Management von Upgrades

SANtricity software

NetApp
August 22, 2025

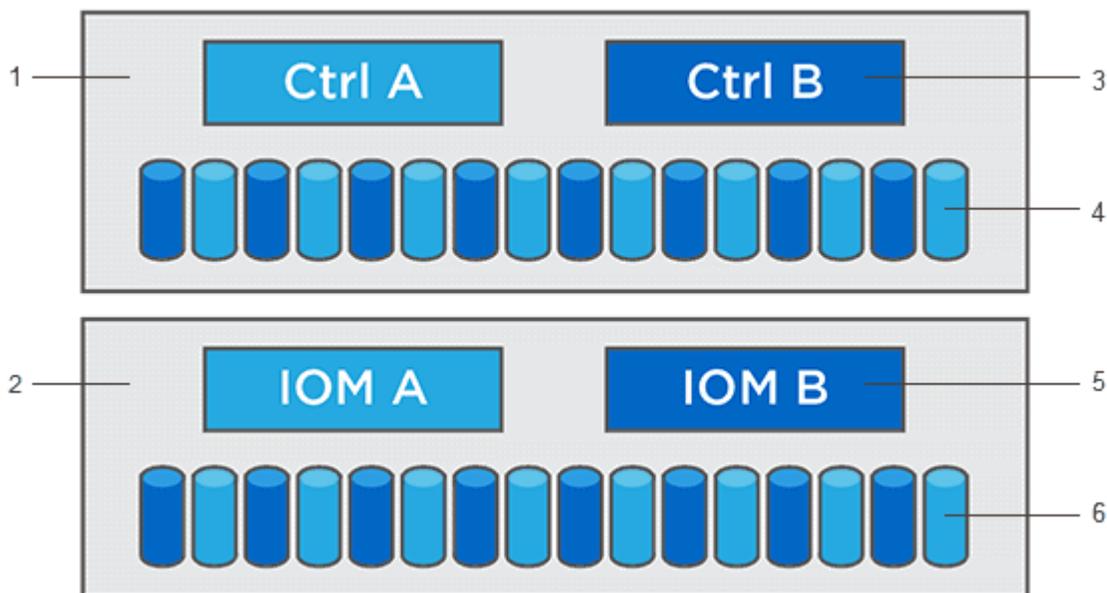
Im Betriebssystem-Controller-Upgrade enthaltene Komponenten

- **Management Software** — System Manager ist die Software, die das Speicher-Array verwaltet.
- **Controller-Firmware** — Controller-Firmware verwaltet den I/O zwischen Hosts und Volumes.
- **Controller NVSRAM** — Controller NVSRAM ist eine Controller-Datei, die die Standardeinstellungen für die Controller angibt.
- **IOM-Firmware** — die I/O-Modul-Firmware (IOM) verwaltet die Verbindung zwischen einem Controller und einem Festplatten-Shelf. Es überwacht auch den Status der Komponenten.
- **Supervisor Software** — Supervisor Software ist die virtuelle Maschine auf einem Controller, in dem die Software ausgeführt wird.

¹ Controller-Shelf; ² Festplatten-Shelf; ³ Software, Controller-Firmware, Controller NVSRAM Supervisor-Software; ⁴ Laufwerk-Firmware; ⁵ IOM-Firmware; ⁶ Laufwerk-Firmware
