Verificación de la instalación con cabinas de almacenamiento

ONTAP FlexArray

NetApp
October 22, 2024

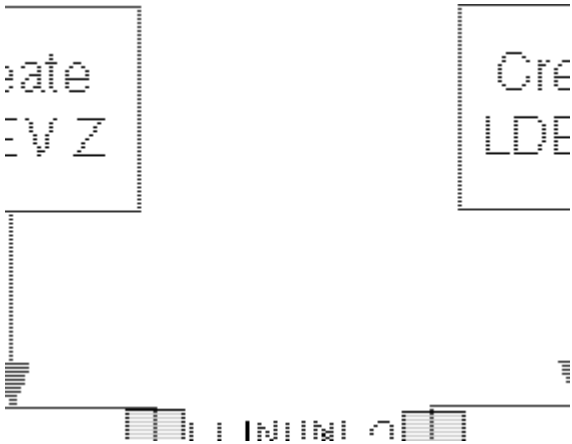
de LUN para LDEV Z es LUN 3. Sin embargo, el administrador presenta LDEV Z como LUN 3 en el puerto de la controladora de la cabina de almacenamiento 1A y como LUN 4 en el puerto 2A de la controladora de la cabina de almacenamiento, como muestra la siguiente ilustración:

Para solucionar este problema, se debe asignar el mismo ID de LUN a un LDEV en todos los puertos a los que se asigna LDEV. En este ejemplo, el LDEV debe presentarse como LUN ID 3 en ambos puertos.

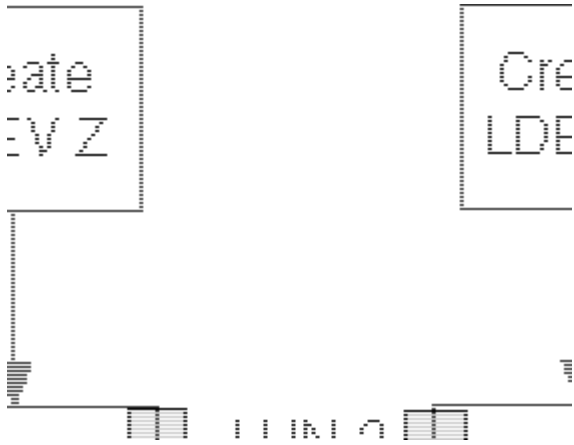
Para este ejemplo de un error de asignación, supongamos que el administrador de almacenamiento creó una nueva LDEV Z. El administrador asignó LDEV Z como ID de LUN 3 al puerto de destino 1A. Sin embargo, el administrador no asignó el LDEV al puerto de destino 2A, como muestra la siguiente ilustración. El resultado es solo una ruta al LUN de la cabina.

Cuando se realiza este error, el `storage array config show` resultado solo muestra una ruta a la LUN, como muestra el ejemplo siguiente.

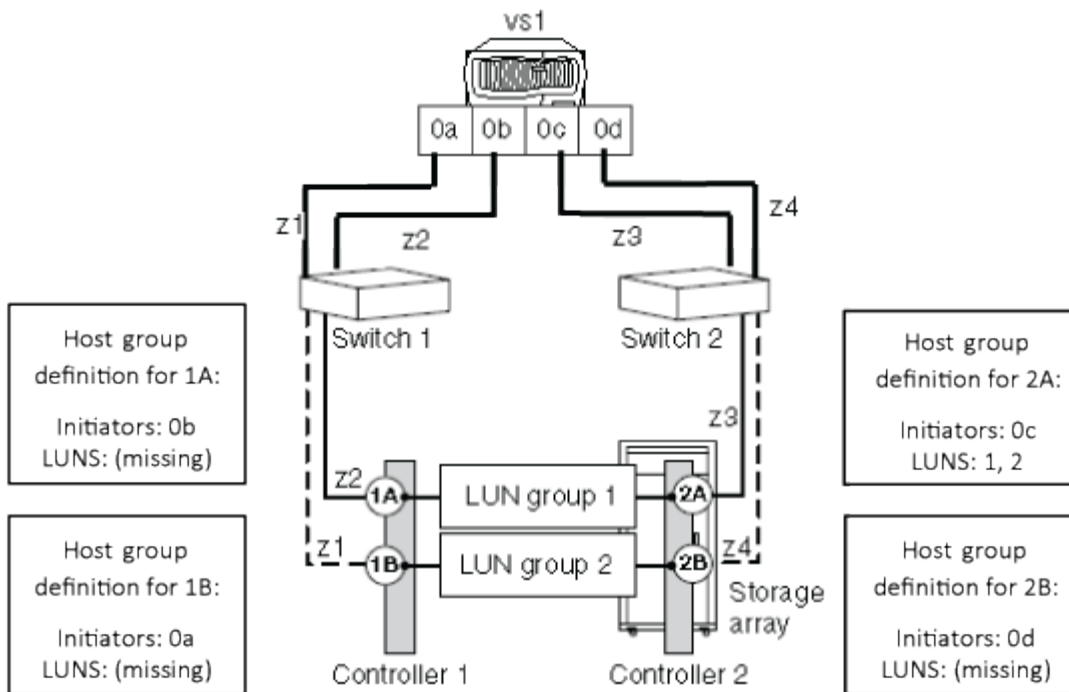
El puerto de destino abierto debe a que faltan los ID de LUN en la definición del grupo de hosts para la controladora de almacenamiento 1A. En la definición del grupo de hosts para la controladora de almacenamiento 1A, se divide el iniciador de FC 0b en el puerto de destino, y existe un grupo de hosts definido para el puerto iniciador FC 0b, pero no hay ID de LUN en el grupo de hosts. Como muestra la ilustración, la definición del grupo de hosts para la controladora de almacenamiento 2A incluye tanto iniciadores como LUN.

El grupo de hosts vacío debe a que los LUN de cabina no se enumeran en la definición del grupo de hosts para las controladoras de almacenamiento 1B y 2B. Los iniciadores FC 0A y 0d se dividen en los puertos de destino, pero no se muestran ninguna LUN.

El ejemplo siguiente muestra `storage array config show` el resultado de las situaciones ilustradas en las que el sistema ONTAP está dividido en zonas en la cabina de almacenamiento, pero no hay ninguna LUN en las definiciones de grupo de hosts para la controladora de almacenamiento 1A, lo que da como resultado un puerto de destino abierto. Las controladoras 1B y 2B no tienen LUN en sus respectivas definiciones de grupo de hosts, por lo que un grupo de hosts vacío.

En el resultado de las situaciones ilustradas, los iniciadores de FC 0A, 0b y 0d no muestran ninguna LUN en el campo Número de LUN. Para el iniciador FC 0C, se muestran dos LUN en el LUN group1.

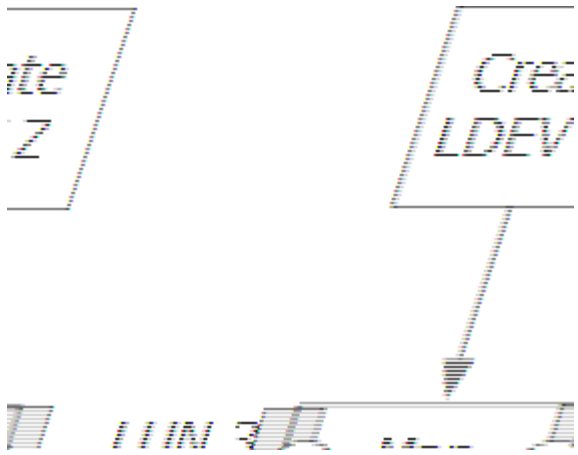
Suponga que hay dos grupos de LUN existentes, el grupo LUN 0 y el grupo LUN 1. El grupo de LUN 0 tiene dos LUN de cabina y el grupo de LUN 1 tiene tres LUN de cabina. El administrador creó un nuevo LDEV Z, con la intención de agregar LUN 3 al grupo LUN 0. El administrador asignó LDEV Z como LUN 3 en dos puertos de la cabina de almacenamiento. Sin embargo, los puertos a los que se asigna el LUN 3, los puertos de la cabina de almacenamiento 1A y 2B, no son un par de puertos de destino redundante, como se muestra en la siguiente ilustración.

El resultado de este error es que se crea un tercer grupo de LUN no deseado (grupo 2), como se muestra en el siguiente ejemplo:
