# Dépannage des configurations avec des baies de stockage

ONTAP FlexArray

NetApp  
October 22, 2024

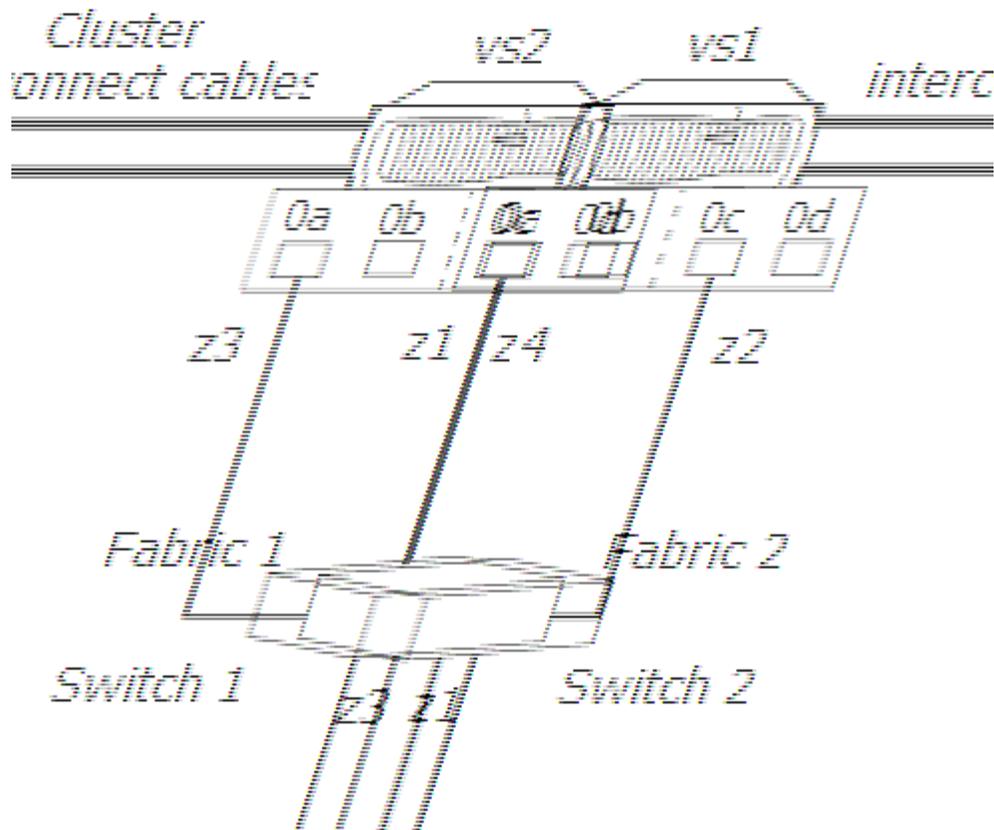
La configuration suivante n'est pas valide, car elle ne fournit pas d'autres chemins d'accès entre chaque port FC initiator des systèmes ONTAP et chaque LUN de la baie de stockage. Les deux ports FC initiator du même système ONTAP sont connectés à la baie de stockage via le même commutateur.

Supposons que le zoning suivant est en place dans cet exemple non valide :

- Pour vs1 :
  - 0a est zoné pour voir le port A. du contrôleur 1
  - 0c est zoné pour voir le port B. du contrôleur 1
- Pour vs2 :
  - 0a est zoné pour voir le port A. du contrôleur 2
  - 0c est zoné pour voir le port B. du contrôleur 2

Il est important de configurer d'autres chemins vers toutes les LUN de baie à partir des deux initiateurs FC sur le système ONTAP, évitant ainsi un point de défaillance unique (SPOF).
