系統疑難排解 Element Software

NetApp
January 15, 2024

系統疑難排解

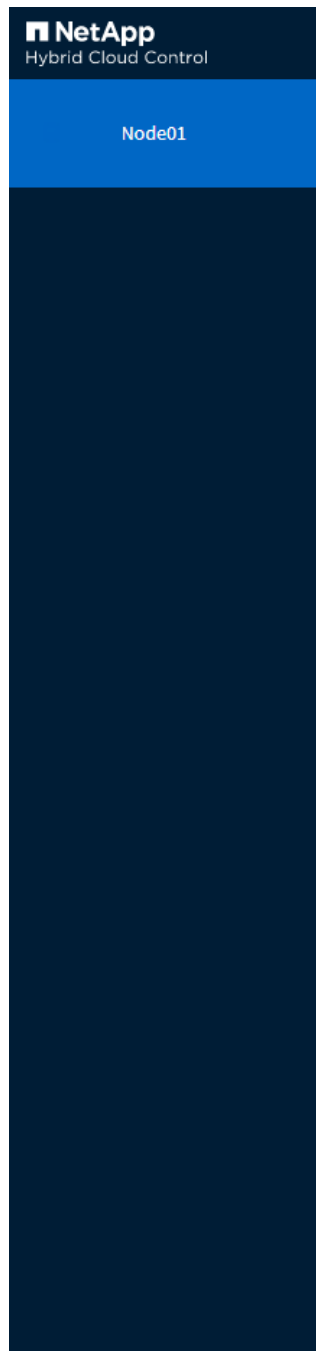
1. 使用下列其中一種方法開啟每個節點的UI：

- 在瀏覽器視窗中輸入管理IP位址、然後輸入：4442、然後使用管理使用者名稱和密碼登入。
- 在元素UI中、選取*叢集*>*節點*、然後按一下您要設定或修改之節點的管理IP位址連結。在開啟的瀏覽器視窗中、您可以編輯節點的設定。
