# 使用儲存陣列驗證安裝 ONTAP FlexArray

NetApp  
October 22, 2024

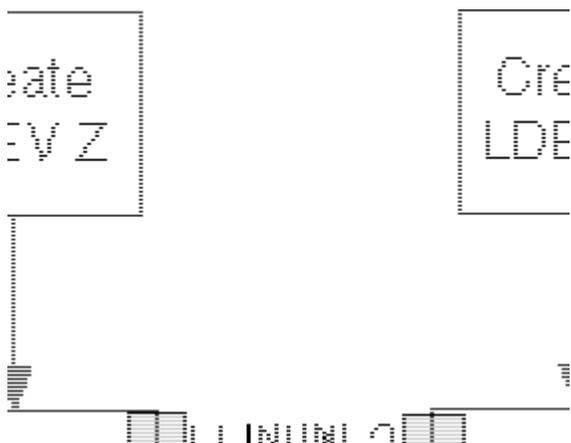
假設儲存陣列管理員建立新的 LDEV Z。LDEV Z 的 LUN ID 應該是 LUN 3。不過、管理員會在儲存陣列控制器連接埠 1A 上顯示 LDEV Z 為 LUN 3、在儲存陣列控制器連接埠 2A 上顯示為 LUN 4、如下圖所示：

若要修正此問題、必須在所有對應 LDEV 的连接埠上、將相同的 LUN ID 指派給 LDEV。在此範例中、LDEV 應在兩個連接埠上顯示為 LUN ID 3。

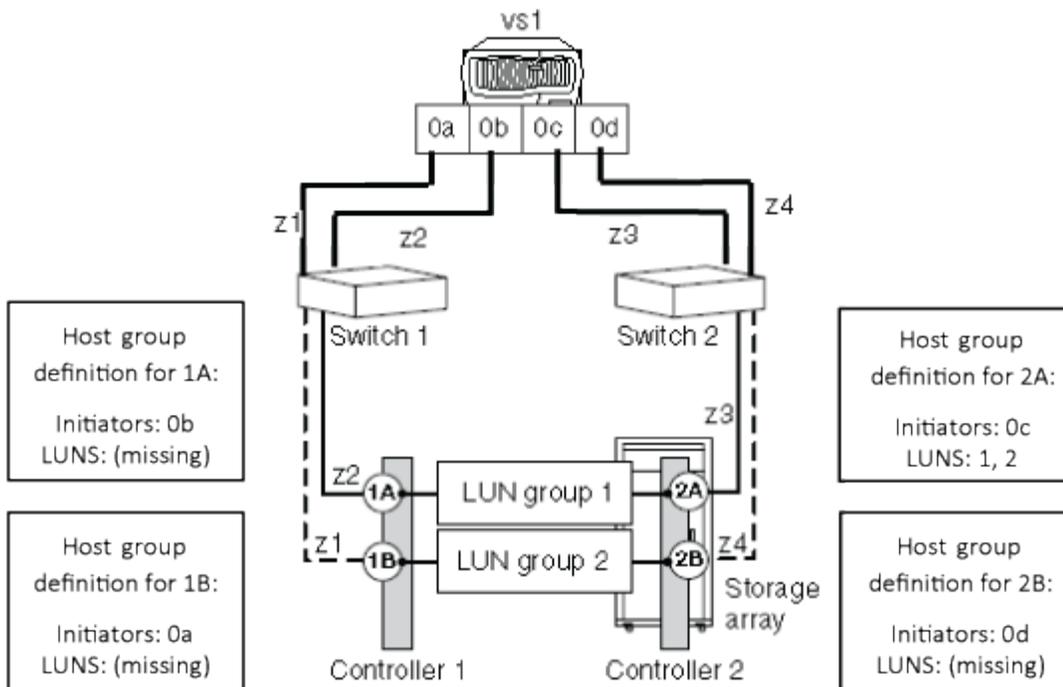
開放式目標連接埠是由儲存控制器 1A 的主機群組定義中缺少 LUN ID 所造成。在儲存控制器 1A 的主機群組定義中、FC 啟動器 0b 會分區到目標連接埠、並有一個主機群組定義用於 FC 啟動器連接埠 0b、但主機群組中沒有 LUN ID。如圖所示、儲存控制器 2A 的主機群組定義包括啟動器和 LUN。

空主機群組的原因在於儲存控制器 1B 和 2B 的主機群組定義中未列出陣列 LUN。FC 啟動器 0A 和 0d 會分區到目標連接埠、但不會顯示 LUN。

以下範例顯示 storage array config show ONTAP 系統已分區至儲存陣列、但儲存控制器 1A 的主機群組定義中沒有 LUN 的輸出、導致目標連接埠開放。控制器 1B 和 2B 在各自的主機群組定義中沒有 LUN、因此會產生一個空的主機群組。

在圖示情況的輸出中、FC 啟動器 0A、0b 和 0d 在 LUN 計數欄位中沒有 LUN。對於 FC 啟動器 0c、LUN 群組 1 中會顯示兩個 LUN。

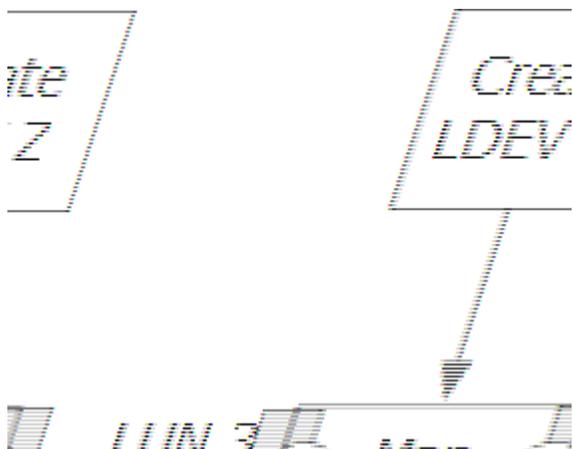
假設有兩個現有 LUN 群組：LUN 群組 0 和 LUN 群組 1。LUN 群組 0 有兩個陣列 LUN、而 LUN 群組 1 有三個陣列 LUN。管理員建立了一個新的 LDEV Z、打算將 LUN 3 新增至 LUN 群組 0。管理員將兩個儲存陣列連接埠上的 LDEV Z 對應為 LUN 3。但是、LUN 3 對應的連接埠、儲存陣列連接埠 1A 和 2B、並不是備援目標連接埠配對、如下圖所示。

此錯誤的結果是建立了第三個非預期的 LUN 群組（群組 2）、如下範例所示：
