# 檢查後端組態錯誤、以防止系統運作 ONTAP FlexArray

NetApp  
October 22, 2024

# 檢查後端組態錯誤、以防止系統運作

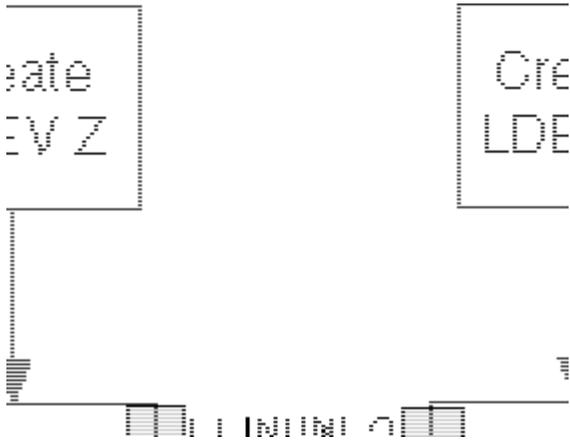
假設儲存陣列管理員建立新的 LDEV Z。LDEV Z 的 LUN ID 應該是 LUN 3。不過、管理員會在儲存陣列控制器連接埠 1A 上顯示 LDEV Z 為 LUN 3、在儲存陣列控制器連接埠 2A 上顯示為 LUN 4、如下圖所示：

若要修正此問題、必須在所有對應 LDEV 的连接埠上、將相同的 LUN ID 指派給 LDEV。在此範例中、LDEV 應在兩個连接埠上顯示為 LUN ID 3。
